RAPPORT DE VISITE LEVEE DE PERIL

Destinataire du rapport	Ville de METZ 11 rue Teilhard De Chardin 57050 METZ
Site	20 RUE DUPONT DES LOGES 57000 METZ

Affaire : 21093

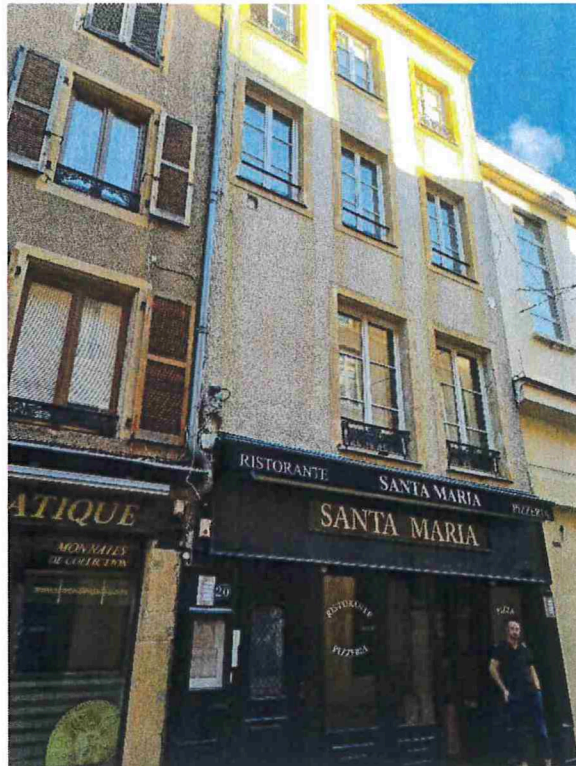
Vue coté rue

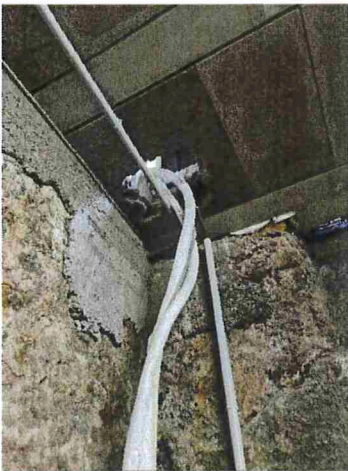
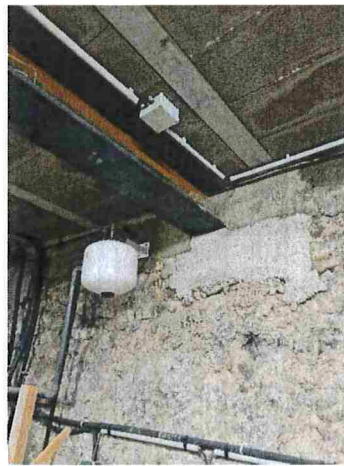
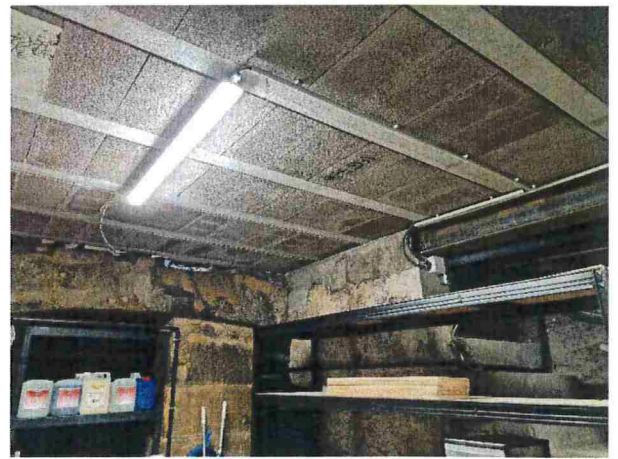
- CAVE : remplacement du plancher bois par un plancher poutrelles et hourdis en béton armé de 17 cm d'épaisseur, posé sur des fer HEA 220.

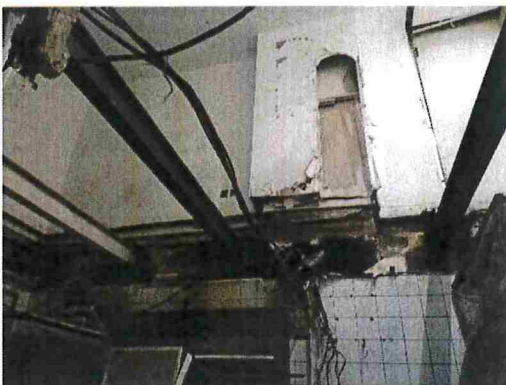
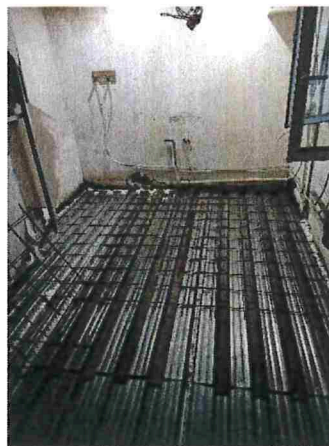
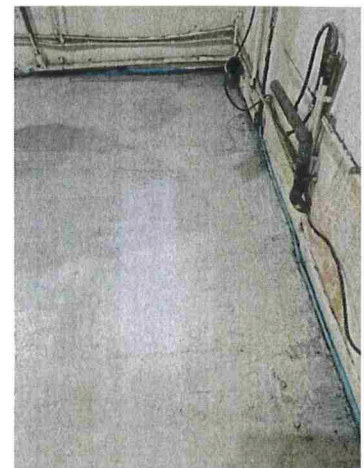
- CUISINE : remplacement du plancher bois par un plancher en bac collaborant posé d'environ 13 cm, posé sur des fer HEA 220.
