RAPPORT DE VISITE LEVEE DE PERIL

| Site | 8/10 rue Georges Weill 57000 METZ |

Affaire : 21089

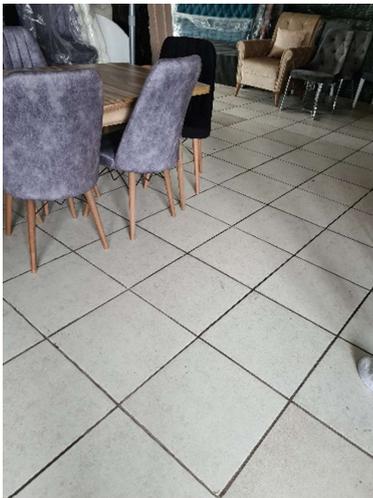
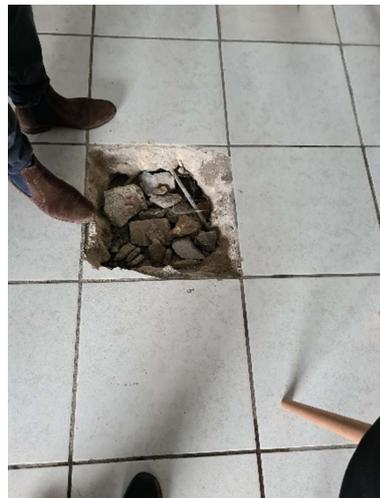
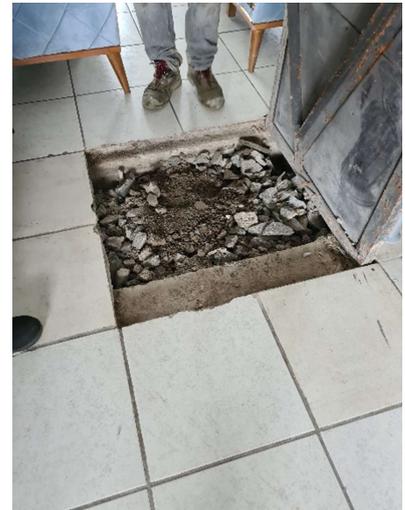
- CAVE : remblaiement avec briques du mur démol.

Le dallage existant a une épaisseur de 16 cm avec armatures hautes adhérences.

Concernant le plancher de la cave, nous n'avons pas d'information concernant la qualité du compactage et du remplissage sous dalle. Des fissures pourraient apparaître dans le plancher sans risque d'effondrement.

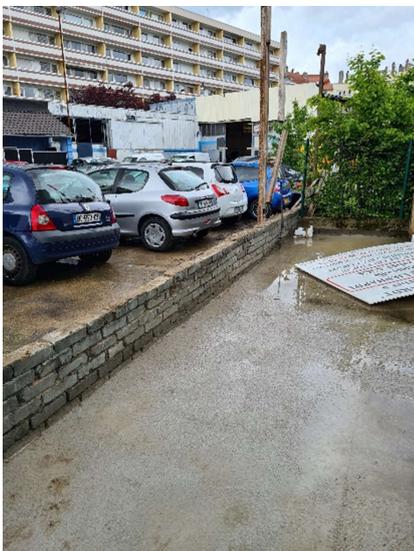
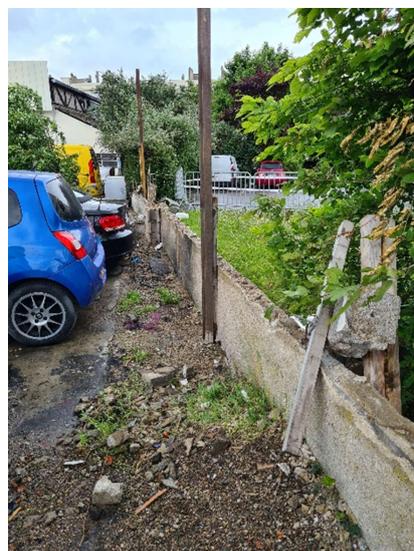
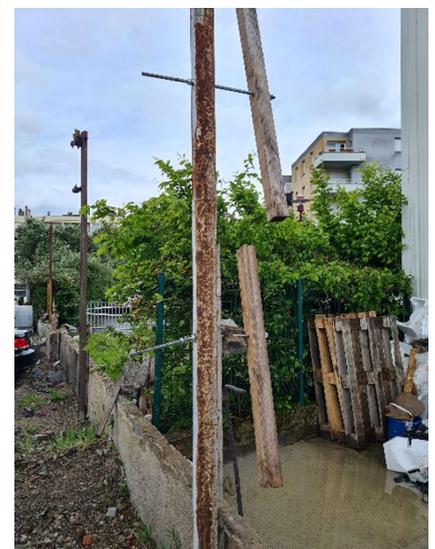
MUR : démolition de la partie haute du mur.

Concernant le mur de clôture en brique, l'arase restante de 60 cm de présente pas de risque de ruine.
