**Objet : Programme travaux sur Monuments Historiques : Opération de restauration de l'aile Est du Cloître des Récollets, complément budgétaire.**

# **ANCIEN COUVENT DES RECOLLETS**

## **AVANT-PROJET DÉTAILLÉ**

### **RESTAURATION DE L'AILE EST**

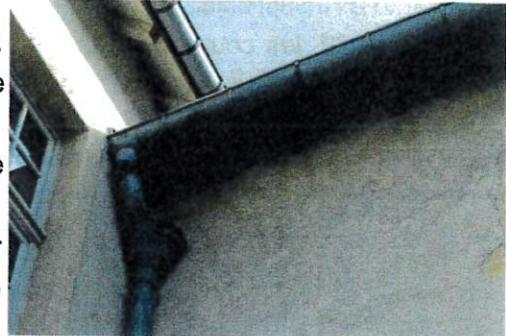
*Vue de la descente d'eau pluviale déboîtée au nord est de l'aile est*

- Un vieillissement général engendrant des modifications de couleur (traces blanches) ;
- Des ardoises cassées et/ou déplacées ;
- La déformation de zinguerie de faîtage, d'égout, et de rive ;
- un déboitement de la descente d'eau pluviale au nord est
- Le vieillissement général des châssis de toit : ils présentent des traces d'oxydation sur les menuiseries et de nombreux écaillages de peinture. De plus, leurs performances thermiques ne sont plus suffisantes, les écarts de température importants qu'ils génèrent sont source d'inconfort ;
- Une mise en œuvre de la couverture inadaptée aux dispositions historiques originales du bâtiment.

- Dépose de la couverture existante et du voligeage ;
- Remplacement du voligeage en sapin du nord ;
- Réfection totale de la couverture de l'aile est en ardoises Schuppen ép. 7mm.
- Restauration de la zinguerie .

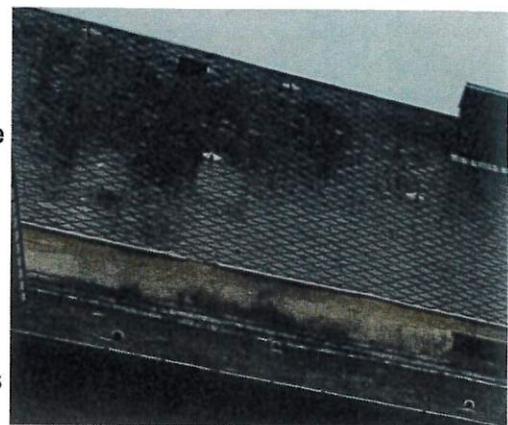
Les ardoises, posées en 1972 présentent un état de vieillissement important.

*Vue de la couverture en ardoises écailles du versant nord de l'aile est*

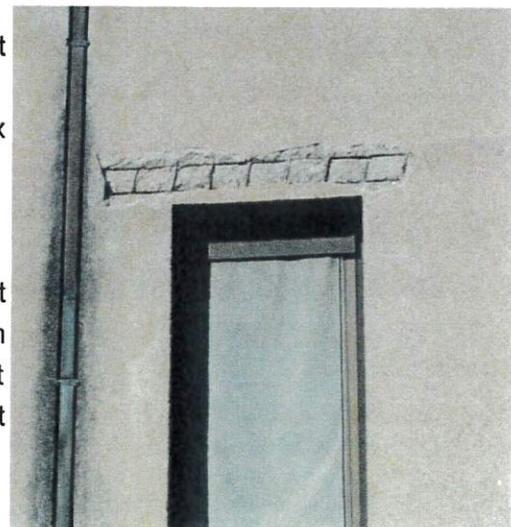
Un linteau de baie au premier niveau de la façade sud, en béton, est fortement dégradé par une carbonatation profonde.

*Vue d'un linteau béton au niveau 1 de la façade sud très dégradé, armature corrodées*

- Piochage et réfection de l'enduit à la chaux hydraulique naturelle ;
- Nettoyage de la pierre de Jaumont par microgommage, réparation des éléments cassés par gougeonnage et consolidation par ragréage.
- Purge, et restitution de l'épiderme des bétons carbonatés.

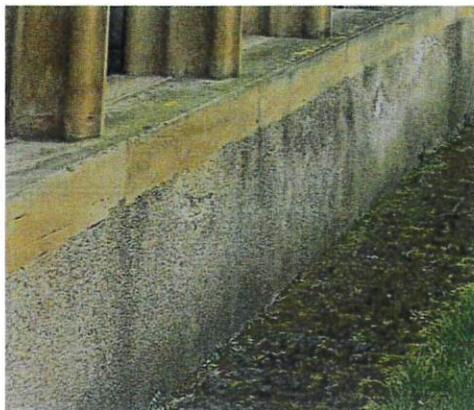
*Vue de la façade nord de l'aile est : traces d'encrassement de l'enduit*

- Des salissures ;
- Des petites fissures liées à l'hétérogénéité du support ;
- Un encrassement noirâtre traduisant l'exposition au ruissellement des eaux de pluie ;
- Des traînées blanches caractéristiques de la migration de sels dans la maçonnerie particulièrement dans le mur bahut du cloître ;

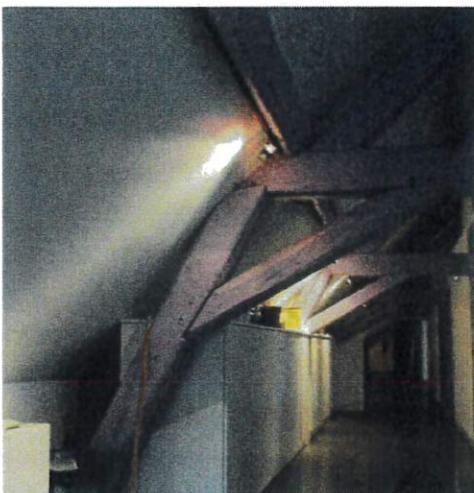
*Vue de la charpente principale de l'aile est*

Des poinçons métalliques de sections de 3 cm sont à remettre en place sur la charpente pour renforcer la structure du plancher des combles.

La charpente principale de l'aile est est globalement en bon état bien que les chevrons ne soient également pas visibles. Un décapage des peintures des charpentes sera à prévoir.

- Renforcement du plancher haut du comble avec dépose-repose du revêtement de plancher du comble, compris compléments neufs
- Dépose et remplacement de la charpente de l'avant corps sur cloître, au nord de l'aile est
- Reprise de la charpente du versant nord de l'aile est pour adaptation de la pente de toit à la tuile Shuppen et harmonisation de l'ensemble des toitures autour du cloître.
- Remplacement des bois altérés ;
- Purge des bois pourris à la plane ;
- Traitement fongicide et insecticide.
- Décapage des fermes peintes et remise en peinture

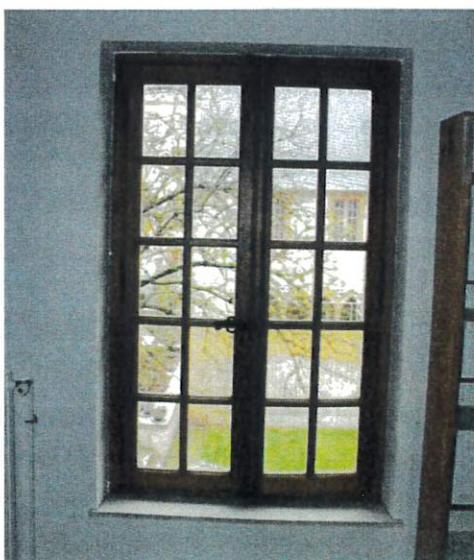
*Vue d'une menuiserie de l'avant corps donnant sur le cloître*

Au premier étage sur le cloître, les fenêtres sont des croisées en bois à simple vitrage sous traverse d'imposte avec vantail à soufflet. Datant des travaux de 1972, elles sont en bon état général mais offrent des performances thermiques non satisfaisantes et leur aspect esthétique est daté.

Dans un souci d'uniformité des façades sur le cloître, **les menuiseries du premier étage de l'aile est seront remplacées dans le même modèle que celui des ailes nord et ouest (menuiseries de chêne assemblé par cheville de bois, à double vitrage isolant et verre étiré).**

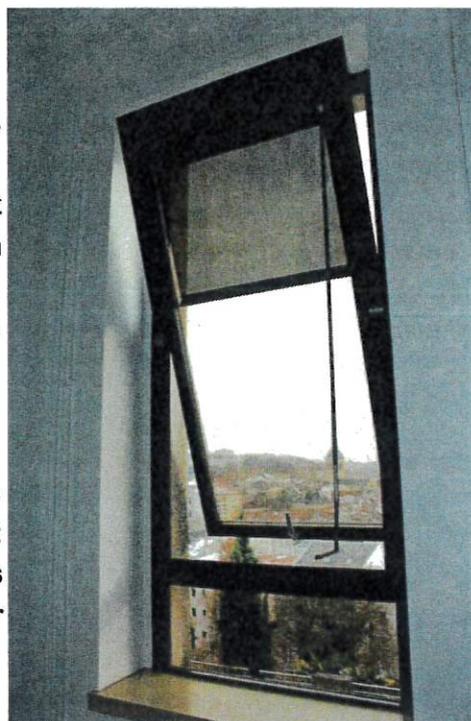
*Menuiseries de la façade sud de l'aile est*

Les menuiseries, métalliques, d'un modèle issu de 1972 présentent des écailllements de peinture et un vieillissement des mécanismes d'ouverture et des stores intégrés. Leur simple vitrage entraîne de mauvaises performances thermiques, source d'inconfort dans les locaux.

Le projet prévoit le **remplacement de ces baies en chêne finition laqué, double vitrage isolant et verre étiré, sans traverse et à un seul battant par baie, ouverture à la française.**

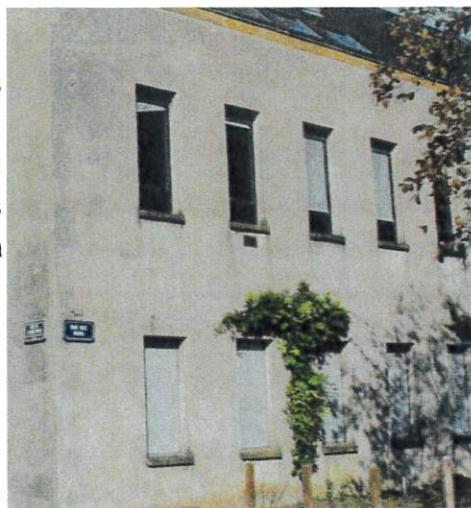
*Vue des menuiseries de la façade sud de l'aile est*

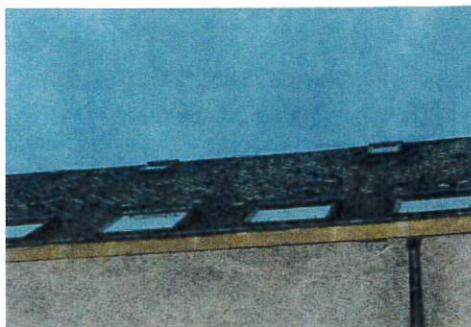
Les châssis de toit présentent tous des traces de vieillissement général : Infiltrations ; Ecaillage de la peinture ; Mauvaises performances thermiques ; Leur position est peu esthétique, placés dans le sens de la largeur; Ils seront tous remplacés par des châssis de toit type « Monument Historiques » à meneau central, avec stores automatisés, placés le grand côté en vertical.

*Vue des châssis de toit sur le versant sud de l'aile est*
